## CONSOLIDAREA FALEZELOR DIN ZONA URBANĂ A CONSTANȚEI. DUPĂ UN ARTICOL AL ING. ION STĂNCULESCU, BUCUREȘTI

## CONSOLIDATION OF CLIFFS IN THE URBAN AREA OF CONSTANTA. AFTER AN ARTICLE OF ING. ION STÂNCULESCU, BUCHAREST

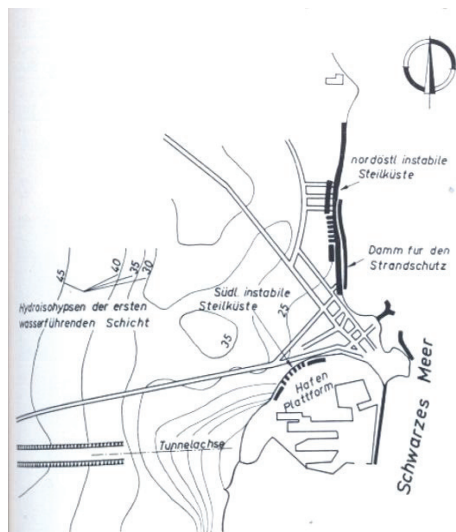
Fig. 1 – Situatii ale falzelor instabile

În prima parte a secolului XX, principala parte a centrului Constanței era situată pe o peninsulă, având laturile expuse către mare. Încă din 1883 s-a constatat la acest oraș instabilitatea cronică a falezelor nord-estice (pe o lungime de 4,5 km) și sudice (pe o lungime de 1 km). Încercări succesive de a efectua lucrări de sprijinire a versanților falezelor au început încă din 1904. (fig. 1)

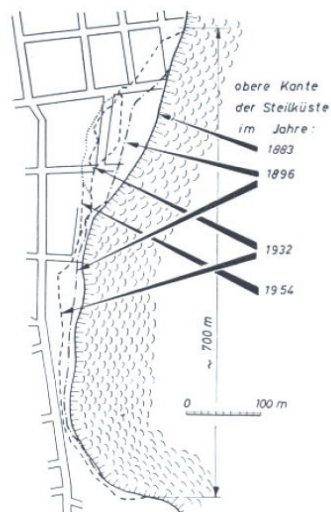
Fig. 2 – Evoluția alunecărilor în timp

Totuși, până în 1956, platoul orașului (situat la circa 41 de metri peste nivelul mării) s-a micșorat spre interior cu circa 20-70 metri. Aceste alunecări și prăbușiri masive ale falezelor puneau în pericol case și străzi întregi ale orașului, intervenția pentru oprirea lor devenind urgentă imediat după al Doilea Război Mondial. (fig. 2)

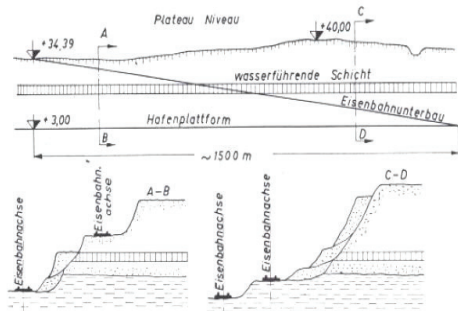
Fig. 3 – Decuparea falezei sudice prin linia CF

Partea de sud a peninsulei este orientată către port, iar execuția unei căi ferate de legătură cu portul, prin decuparea falezei, până la 3 metri peste nivelul mării, a accentuat instabilitatea acesteia, mai ales că s-a secționat, cu acest prilej, stratul subteran cu pânza de apă freatică. (fig. 3)

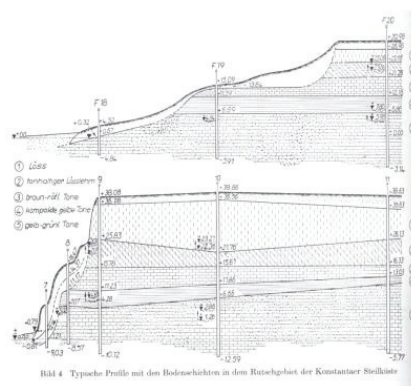
Fig. 4 – Structura geotehnică a falzelor

După 1946 s-au făcut studii geologice ingineresti detaliate în zonele falezelor Constanța, pentru a se determina structura exactă a subsolului acestora și, mai ales, pentru identificarea cauzelor exacte ale alunecărilor și prăbușirilor lor. Astfel, la circa 5-7 metri peste nivelul mării, s-a identificat un plan de alunecare format dintr-un strat argilos compact și puțin permeabil, purtător al pânzei de ape freatice, peste care erau masive groase de 4-12 m de soluri macroporice (adică loess-uri), sensibile la umezire, și de argile permeabile, care jucau un rol important în prăbușirile falezelor. (fig. 4)

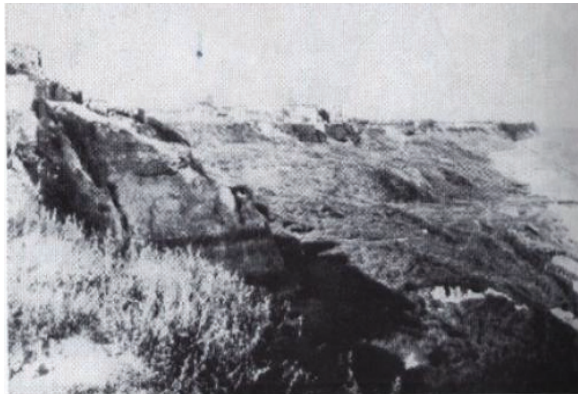
Fig. 5 – Terasale falezelor prăbușite

Falezele prăbușite prezentau un aspect terasat neuniform și erau în continuă mișcare, permanent instabile. (fig. 5)

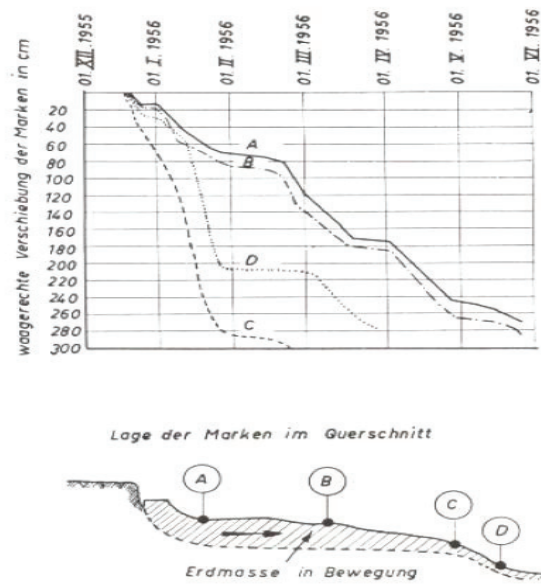
Fig. 6 – Viteza de deplasare a alunecării

Mișcările de teren erau deosebit de active, fiind vizibile la suprafață pe perioade relativ scurte de monitorizare. Astfel, pe parcursul a doar șase luni, în 1956, s-au constatat deplasări orizontale de chiar până la 3 metri pe lună. (fig. 6)

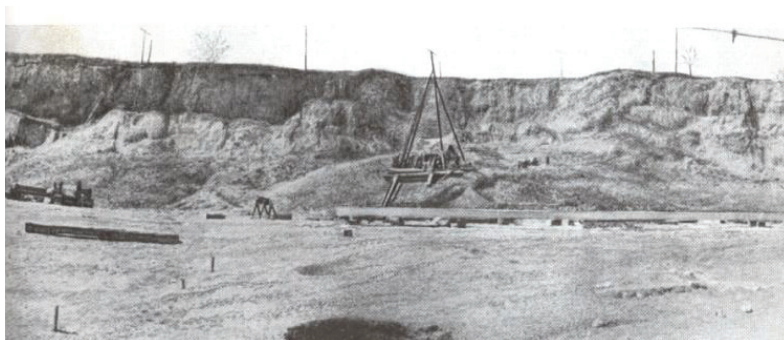
Fig. 7 – Aspectul prăbușirii falezei sudice (1955).

Aspectul haotic al maselor de pământ alunecate și prăbușite s-a putut constata, în mod clar, la începutul lucrărilor de consolidare a falezei sudice, în 1955. (fig. 7)

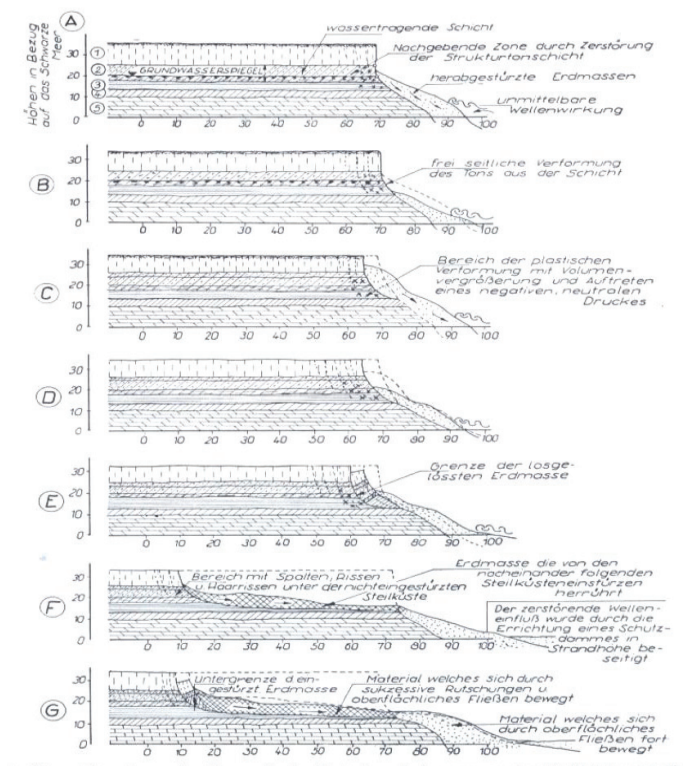
Fig. 8 – Mecanismul producerii alunecării și prăbușirii falezei.

Vara, aceste mase masive de pământ prezentau fisuri numeroase în care se acumula apa din pânza freatică, la care se adăugau cantități, ceva mai reduse, de apă din precipitații. Aceste ape alimentau un plan subteran de alunecare care, în anotimpurile umede, făcea ca vitezele de deplasare ale maselor de pământ să fie foarte mari. (fig. 8)

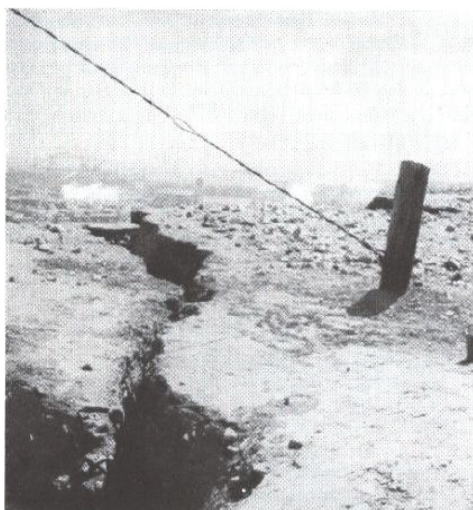
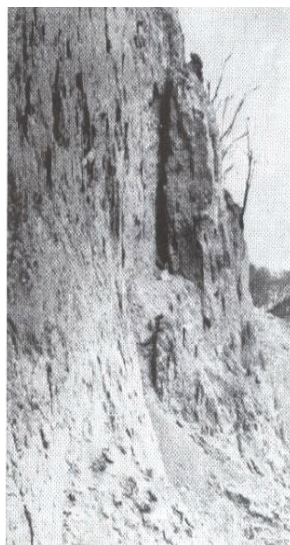
Imaginea dramatică a falezelor în faza alunecărilor și prăbușirilor active a fost constatată direct, când s-a pus problema unei intervenții rapide de oprire a acestor fenomene grave geotehnice. (fig. 9, 10)

Fig. 9 – Fază activă a prăbușirii falezei.

Fig. 10 – Fază activă a prăbușirii falezei.

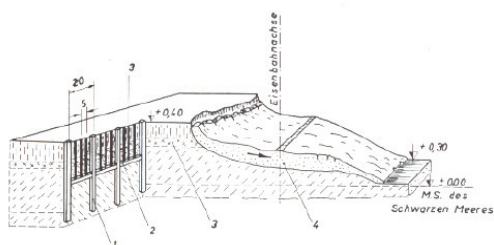
Fig. 11 – Schema lucrărilor la faleza spre port (sudică) din 1910.

Inițial, cota de fund a galeriei orizontale de evacuare trebuia să fie la partea inferioară a stratului freatic. Datorită dificultăților de execuție, nivelul acestei galerii s-a adâncit cu 4 m, astfel încât apele subterane nu mai erau preluate din puțurile verticale, ci doar din forajele situate la 20 m distanță. La aproximativ un an de la executarea sistemului de drenaj, s-a constatat că acesta nu mai funcționa.

Investigațiile ulterioare au arătat că fusese depășită capacitatea de colectare a forajelor, iar acestea s-au colmatat rapid, devenind mai degrabă rezervoare de apă decât drenuri de scurgere. Și alunecările au continuat.

Primele lucrări importante de consolidare a falezelor Constanței au fost efectuate în 1910, pe partea sudică, către portul Constanța. De la început, s-a intuit că pânza freatică, izvorând de la baza falezei, era cauza principală a prăbușirilor. Din acest motiv a fost construit și executat un sistem de drenaj al apelor freatice pe 1250 m lungime. Acest sistem a constat din puțuri verticale de drenaj, rigidizate cu rame de lemn și umplute cu pietre, așezate la o distanță de 5 m. La nivelul pânzei de ape freatice, s-a preconizat realizarea unei galerii orizontale de evacuare a apelor, alimentată prin puțurile menționate, fiecare cu dimensiunea de 1x1 m, lucrare care a fost sprijinită spre exterior cu un masiv de loess compactat. Apa colectată în galeria orizontală se evacua, apoi, în niște foraje verticale, situate la 20 m distanță și adâncite până la 7 m sub nivelul mării. La fundul forajelor s-a executat un strat de pietriș, considerat permeabil. (fig. 11)

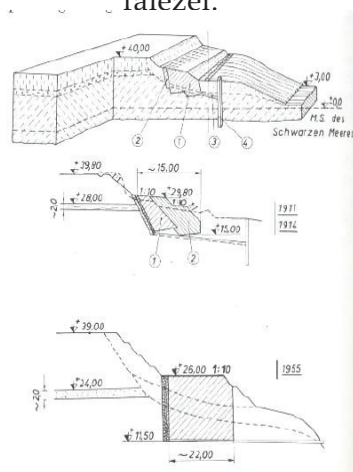
Fig. 12 – Schema lucrărilor la faleza spre port (sudică) din 1914-1934.

Volumul acestui masiv de loess a fost, inițial, prea mic, astfel încât și acest masiv a cedat și a alunecat. În 1914 și în 1934 s-au

În 1911 a fost încercată o altă metodă, prin care masele de sol în mișcare erau înlocuite cu un masiv de loess compactat, fundat la nivelul solurilor neperturbate, și care avea funcția unui zid de sprijin, în spatele căruia s-a executat un șanț de drenaj, care să conducă apa în straturile adânci ale terenului. (fig. 12)

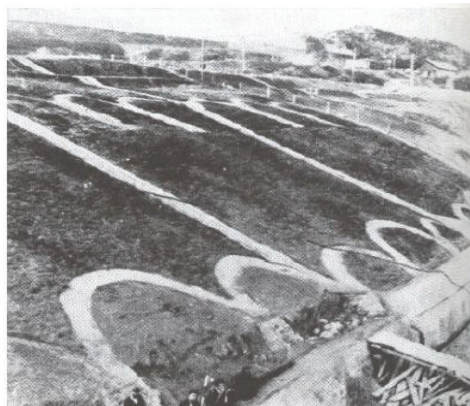
Fig. 18 – Imagine la finalizarea (în 1958) a lucrărilor la faleza sudică.

Lucrările de consolidare la faleza sudică a Constanței au fost dificile mai ales datorită volumului mare de excavații, care s-au executat în mase de pământ în continuă mișcare. Lucrările au fost finalizate în 1958 și, în timp, s-au conservat bine, sistemul de drenaj

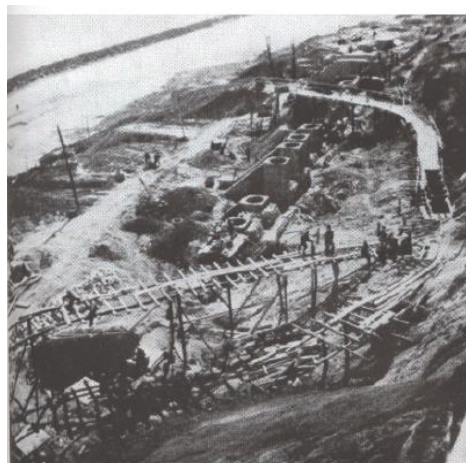
Fig. 20 – Imagine de la lucrările la faleza nord-estică 1956-1957.

Acest sistem radical de consolidare s-a conservat relativ bine, cu toate că masele de pământ din fața chesonului au continuat să se deplaseze, apărând în teren fisuri paralele cu acesta. Consumul ridicat de oțel pentru armare, de circa 150 kg pe metru liniar de faleză, a impus găsirea unei soluții mai economice pentru restul de aproximativ 450 m de faleză, prin care să se folosească și experiența dobândită la prima porțiune de zid de sprijin. (fig. 20)
