## ASPECTE ALE SPIRITUALITĂȚII RUȘILOR LIPOVENI DIN MILA 23. VECHEA ȘI ACTUALA BISERICĂ A COMUNITĂȚII STAROVERE

## ASPECTS OF SPIRITUALITY FROM THE LIPOVAN VILLAGE OF MILA 23. THE OLD AND PRESENT COMMUNITY CHURCH

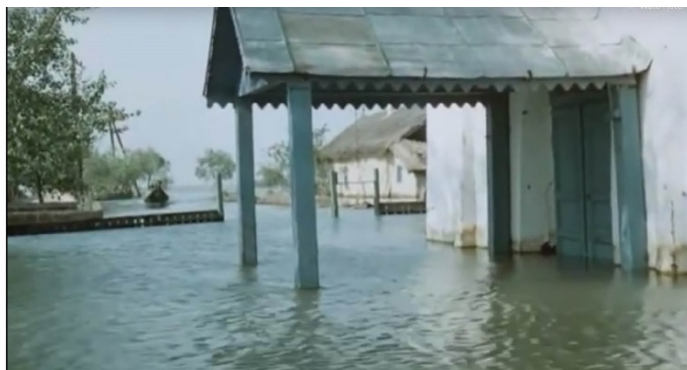
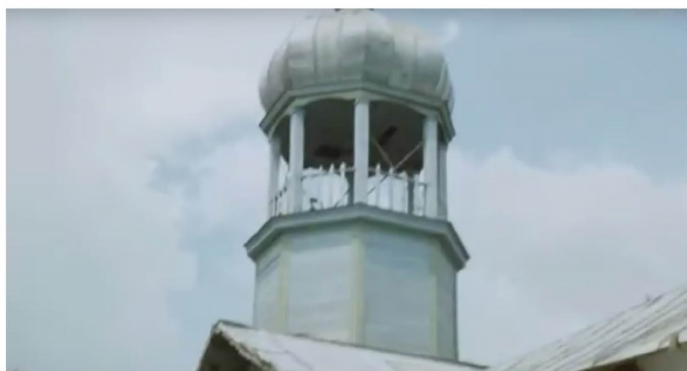
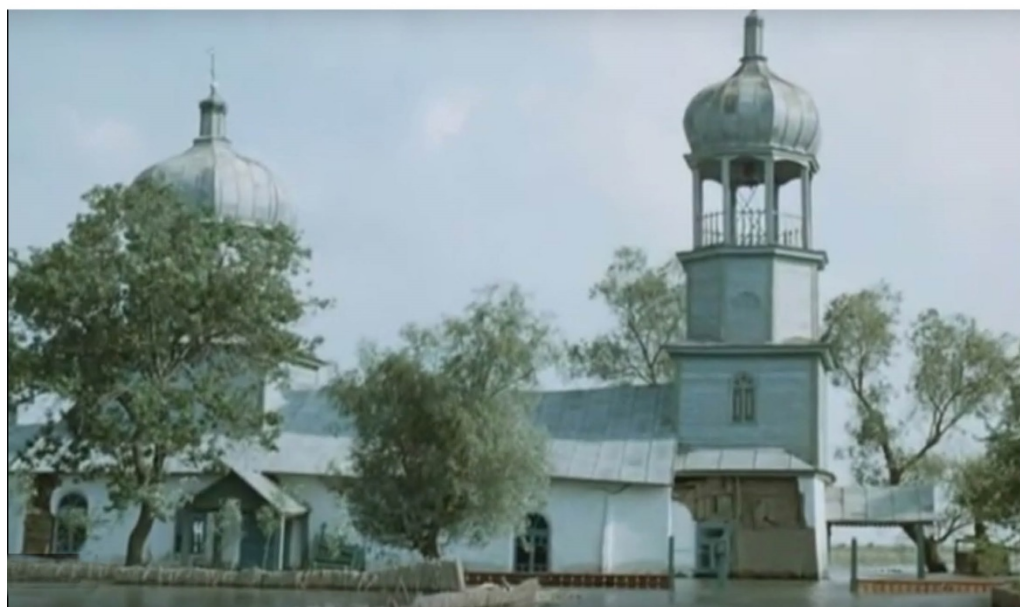
Fosta biserică a localității Mila 23 în timpul inundațiilor, imagini din documentarul „Oameni și locuri (Prin Delta necunoscută)”, Ion Bostan, 1971. Sursa: <https://www.youtube.com/watch?v=0tPZkNz-mlw> (20.03.2022)  
Planșa 1

Din imaginile oferite de documentarul mai sus menționat, observăm că arhitectura vechii biserici era asemănătoare cu a celei noi. Monumentul era compus dintr-o navă-sală, de formă dreptunghiulară, la intrarea dinspre vest cu un pridvor deschis care precedea pronaosul, sprijinit pe doi stâlpi din lemn și cu un acoperiș în două ape, cu învelitoare din tablă. Pronaosul, de formă aproape pătrată în secțiune, are construit deasupra turnul cu parter și trei etaje, cel superior deschis, care sprijină pe șase stâlpi acoperișul cu învelitoare din tablă, având forma bulbului de ceapă. Deasupra acestuia este construit un mic pedestal având forma unui paralelipiped dreptunghic, la partea superioară fiind montată crucea rușilor staroveri, cu opt extremități. Între stâlpii etajului deschis este montat un gard de protecție. Etajul I este iluminat de două sau trei ferestre, semicirculare la partea superioară. Precizăm faptul că în documentul la care ne raportăm, cadrele luate de cameră sunt realizate doar dinspre latura nordică a bisericii. Naosul bisericii era protejat de un acoperiș în două ape, cu învelitoare din tablă, pe latura de nord fiind construit un pridvor, cu șarpanta în două ape. Dacă actuala biserică a respectat planul arhitectural al celei vechi, este posibil ca și vechea biserică să fi avut un pridvor și pe partea de sud. În continuarea navei spre est, trecând de linia pridvorului, era construit un al doilea turn, mai mic ca înălțime, dar cu planul de dezvoltare orizontală mai mare. Partea superioară a

Pe latura de nord, trei ferestre situate de o parte și de cealaltă a pridvorului lasă lumina zilei să pătrundă în monumentul de cult. La exterior biserica a fost zugrăvită în culoare albă, lemnăria ușilor și a stâlpilor fiind vopsite în culoare albastru deschis. Este posibil ca și cele două turnuri să fi fost vopsite în aceeași culoare albastră. Din imaginea filmată se observă un gard din lemn cu înălțimea de aproximativ 1 m, care mărginește pe latura nordică biserica.

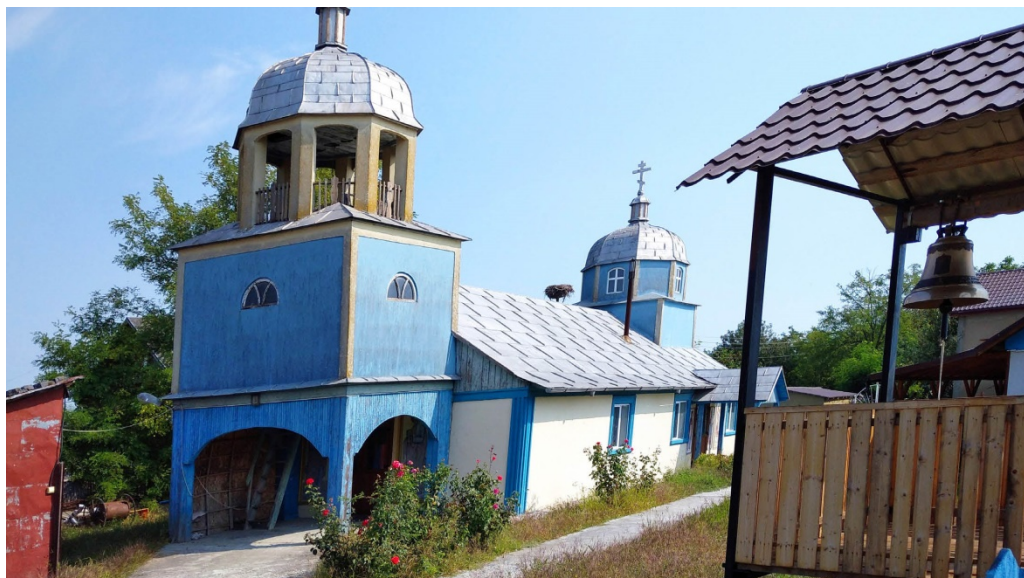
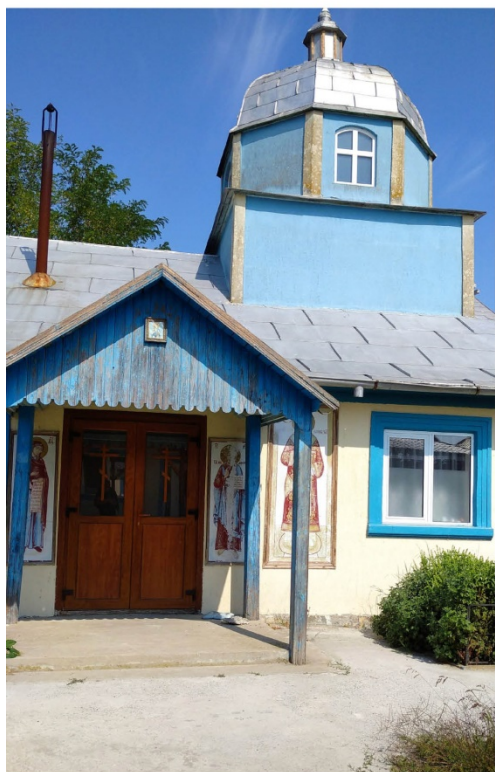
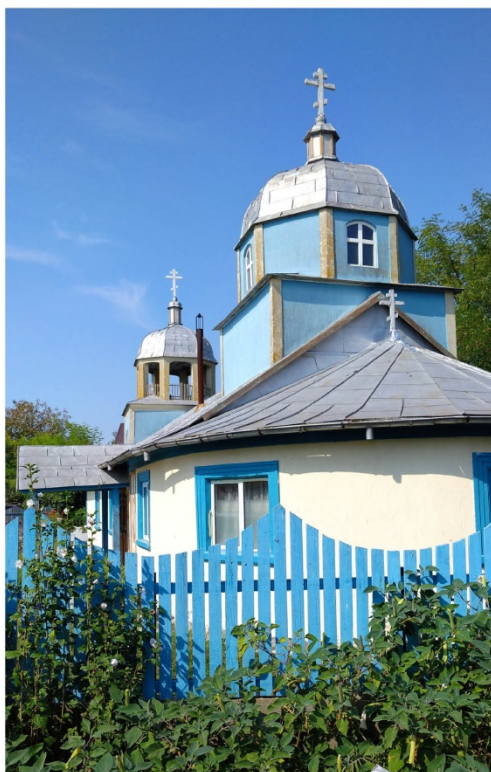
Actuala biserică a localității Mila 23

Din punct de vedere arhitectural, noua biserică este asemănătoare vechiului monument de cult din localitate. Arhitectura urmează același model de navă-sală, de plan dreptunghiular, compusă din pronaos, naos și altar, cu două turnuri, plasate la apus și la răsărit, deasupra altarului.

Pridvorul, situat la intrarea principală din vestul bisericii, deasupra căruia este construit unul dintre turnuri, este vopsit în culoare albastră. Este deschis pe două laturi, cea din dreapta, acolo unde este așezată scara de intrare la etaj, fiind placat cu plăci OSB. Stâlpii de lemn care susțin turnul de la intrare sunt decupați la partea superioară, formând o arcadă semicirculară. Patru luminatoare de formă semicirculară lasă lumina zilei să pătrundă la etajul turnului. Deasupra acestuia este construit acoperișul învelit în tablă, susținut de opt stâlpi, între ei cu un mic gard de protecție. Pe un mic turn cu înălțimea de aproximativ 0.5 m, situat deasupra, este montată crucea cu opt colțuri. Corpul bisericii este de plan dreptunghiular, atât peretele nordic, cât și cel de sud fiind tăiate de câte trei ferestre în două canaturi, în tâmplărie de PVC, care permit luminii să pătrundă la interior. Altarul este luminat și el de trei ferestre, în două canaturi. De asemenea, atât pe latura de miazăzi, cât și pe cea de miazănoapte sunt realizate două intrări de tip pridvor, protejate de un acoperiș în două ape, cu învelitoare din tablă și susținut de câte patru stâlpi. Pridvorul de la intrarea de sud este ornamentat cu trei icoane mari, de formă dreptunghiulară, intrarea principală fiind străjuită și ea, de o parte și de cealaltă a ușii, de icoanele sfinților Petru și Pavel.

Ancadramentele ferestrelor, stâlpii pridvorului de nord și de sud, pazia și cele două turnuri sunt vopsite în culoare albastră, la fel și colțurile vestice ale construcției, restul bisericii fiind zugrăvită la exterior în alb.

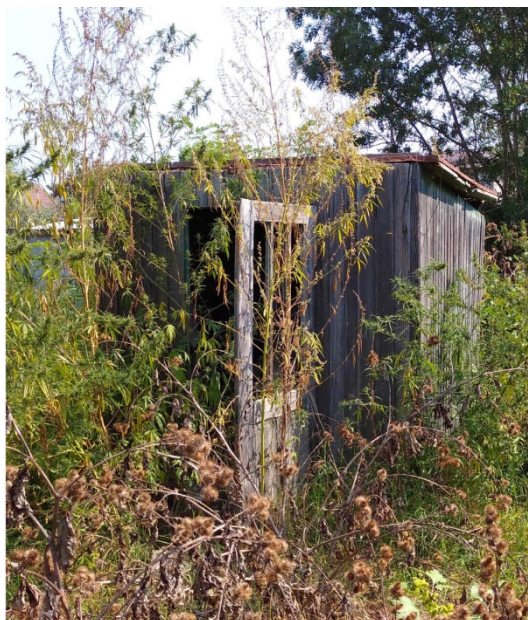
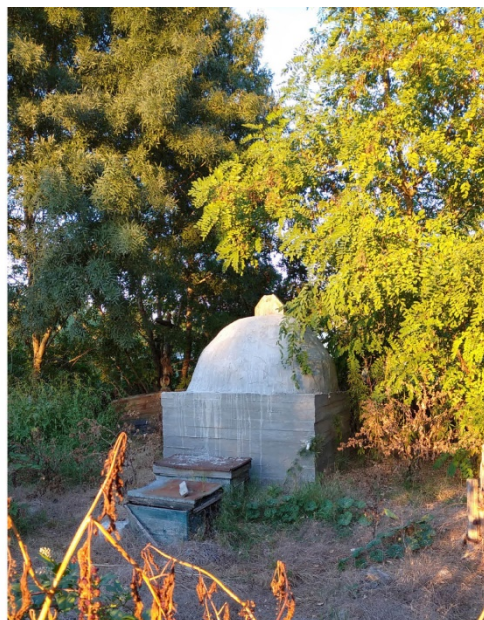
Magazie/depozit(?) și zona altarului,  
ridicate pe terenul pe care a fost construită fosta biserică a localității Mila 23

Analizând arhitectura celor două biserici, cea veche fiind demontată acum aproximativ patru decenii, realizăm faptul că arhitectura acestora a fost asemănătoare. A fost identificat locul de amplasare al fostului lăcaș de cult, acolo fiind în prezent o construcție din ciment care adăpostește probabil piatra altarului.

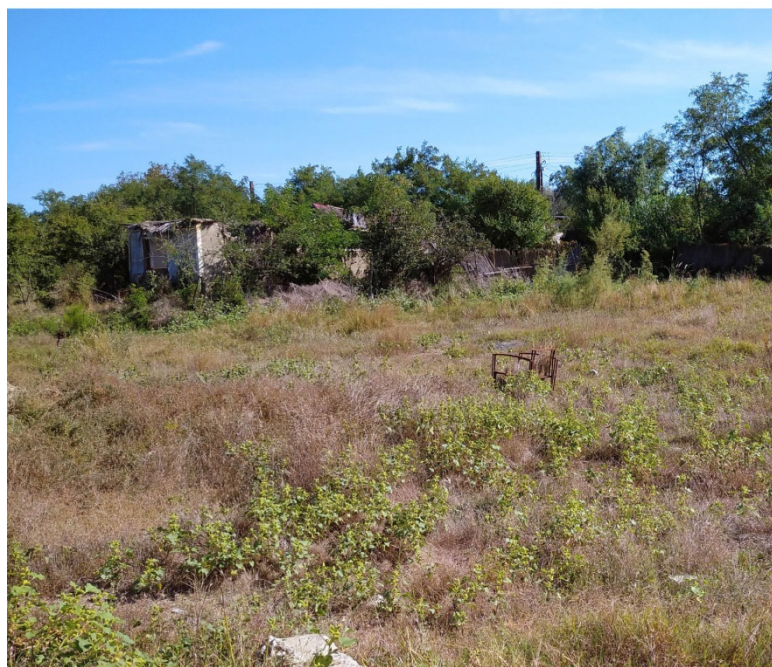
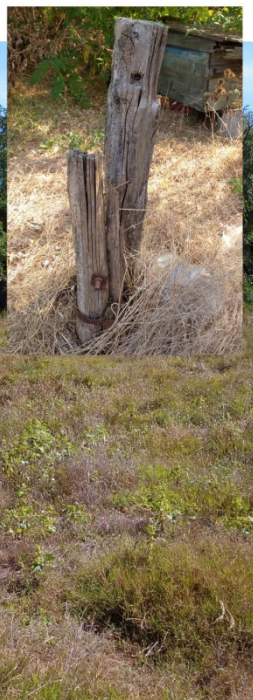
Terenul pe care a funcționat fosta biserică a localității Mila 23 și posibilele urme ale stâlpilor de susținere.

În urma unei cercetări care a avut loc în vara anului 2021, cu ajutorul unui localnic<sup>6</sup> am putut identifica locul unde cândva era amplasată vechea biserică a satului. Acum, zona rămasă, închisă cu un gard din sârmă ghimpată, este acoperită de vegetație, doar câteva cioturi ai unor stâlpi din lemn sugerând faptul că aici a fost ridicată cu ani în urmă o clădire. Piatra de altar a fostei biserici este protejată prin amplasarea aici a unui „sarcofag” din ciment. Construcția are forma unui cub, deasupra având o cupolă semisferică. Datorită unui mic postament de ciment situat deasupra, presupunem că aici a fost montată cândva o cruce lipovenească. De altfel, la câțiva metri este sprijinită de un pom o cruce din lemn, înaltă de aproximativ 2 m, a cărei bază o constituie un mic acoperiș din tablă în formă de bulb de ceapă, cu o mică sferă deasupra. Pe suprafața aceluiași teren se mai găsesc astăzi o mică construcție/magazie din lemn, de formă rectangulară, un mic gard metalic care proteja cândva un mormânt, câțiva stupi de albine abandonăți aici și vase metalice de bucătărie, posibil protecții de vânt pentru lumânări (?), așa cum am găsit și în alte sate situate în regiune. Toate acestea, dar mai ales vegetația crescută, dau aspectul unui spațiu abandonat.

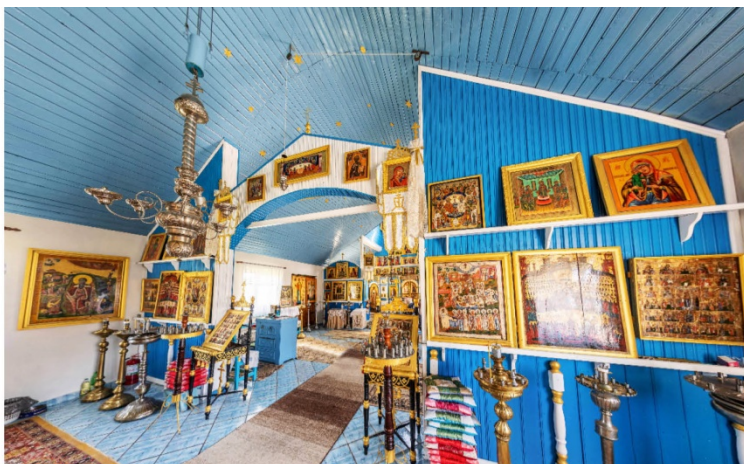
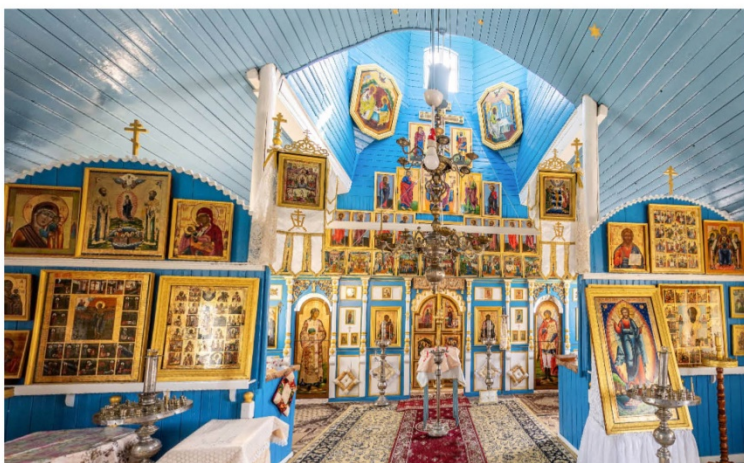
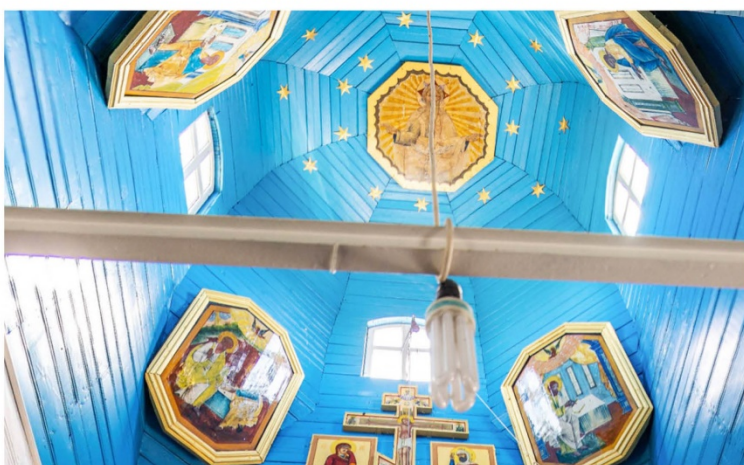
Planșa 4

Interiorul actualei bisericii din Mila 23  
(sursa: <https://www.see360.ro/mila-23/biserica-lipoveneasca/>)

La interior, tavanul este realizat în formă semicirculară, vopsit în albastru, iar podeaua este placată cu gresie de aceeași culoare. Pronaosul este separat de

În panouri de formă octogonală, așezate în cupola turnului, este ilustrat central Pantocratorul, pe laturile cupolei fiind redați cei patru evangheliști. Pe tavanul semicircular al bisericii pictat în culoarea specifică lipovenilor – albastru, sunt ilustrate stele auriu. Iconostasul bisericii este realizat din lemn, pictat în culorile alb, albastru și auriu, pe el fiind încadrate icoanele, conform tipicului bisericesc.
