## DIN ISTORIA PIERDUTĂ A MONUMENTELOR ISTORICE CONSTĂNȚENE - DOCUMENTE PRIVIND INIȚIATIVELE AUTORITĂȚILOR COMUNISTE DE SALVARE ȘI VALORIFICARE TURISTICĂ A MONUMENTULUI CASĂ BEIULUI

### *"CASA BEIULUI – CONSTANȚA STUDIU -TEMĂ PENTRU VALORIFICARE TURISTICĂ*

### MEMORIU DE REZISTENȚĂ

**FROM THE LOST HISTORY OF HISTORICAL MONUMENTS  
FROM CONSTANTA – DOCUMENTS REGARDING THE  
COMMUNITIES AUTHORITIES INITIATIVE OF SALVATION  
AND TOURIST VALUIFICATION OF HISTORICAL  
MONUMENT - THE HOUSE OF BEY**

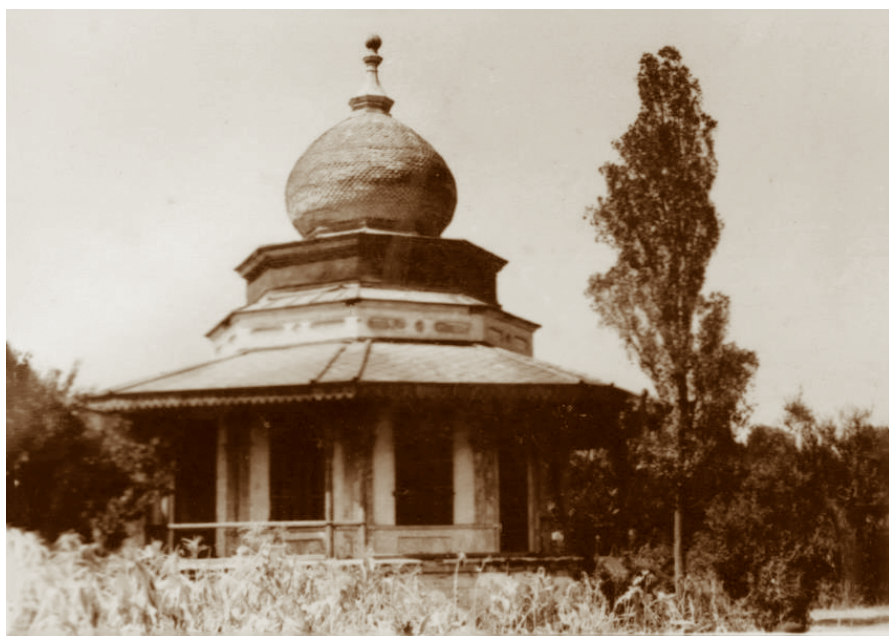
Fig. 1 - Casa Beiului, Constanța,  
inv. 6987, an 1962, fără autor (Fototeca D.M.I. – Arhiva I.N.P.)

constituie pavilionul poligonal, acoperit cu o cupolă în formă de bulb, care se sprijină pe doi tamburi octogonali și ale căror fațete sunt decorate cu elemente geometrice viu decorate.

Sub cei doi tamburi, o învelitoare largă ce se sprijină pe coloane (câte două în fiecare unghi), acoperă un cerdac larg, care oferă o frumoasă perspectivă în jur.

Întreaga construcție este din lemn și paiantă. Învelitoarea este din ardezie, iar patina ei neagră contrastează în mod plăcut cu spațiul verde din jur, dar mai ales cu elementele decorative de lemn ale pavilionului. Pazia care înconjoară marginea învelitorii este din lemn traforat, lucrată simplu, sugerând prin conturul ei stalactitele – element decorativ specific artei musulmane.

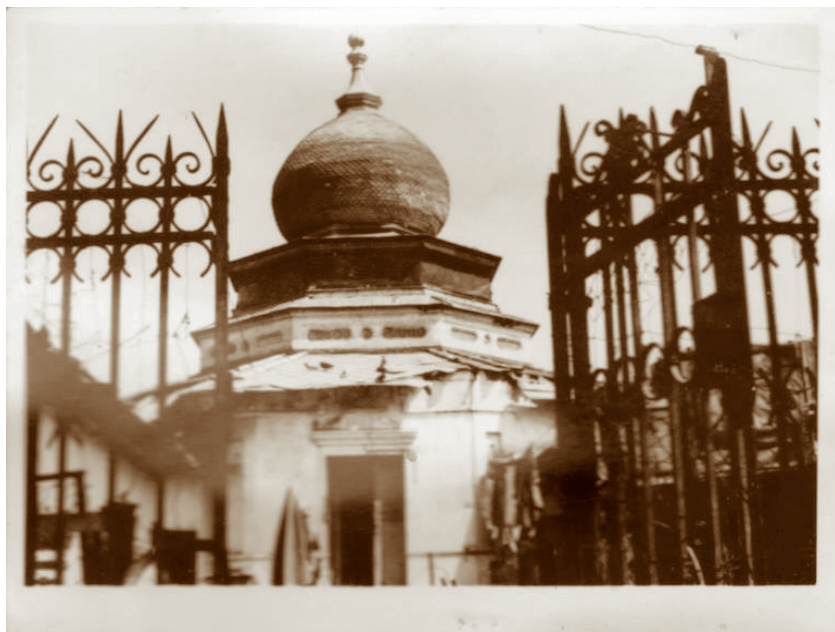
Fig. 2 - Casa Beiului, vedere spre curtea interioară),  
inv. 6987, an 1962, fără autor (Fototeca D.M.I. – Arhiva I.N.P.)

Pe latura opusă mării, adosate pavilionului octogonal, sunt două construcții mai joase, dispuse paralel, închizând o curte interioară, spre care aveau acces încăperile celor două aripi.

Construcțiile sunt modeste, fațadele exterioare având o decorație formată din panouri de zidărie mai retrase, marcate de imposte. Mai îngrijit lucrate sunt fațadele dinspre intrare, în sensul că colțurile sunt marcate de colonete poligonale, iar panourile de zidărie sunt împodobite la partea superioară cu o suită de denticuli, formând o cornișă pe console.
